**Weathering and its effect on the statues of the path of the gods
between the temples of Karnak and Luxor (The Road of Rams)
Methods of treatment and maintenance**

Prof. Dr. Mohamed Ahmed Awad
Professor of Archeology and Ancient
Buildings Restoration - Faculty of
Archeology, Sohag University

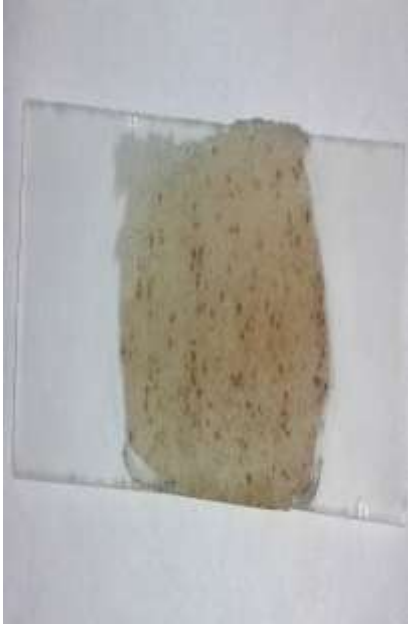
وقد تبين من خلال الفحص بالميكروسكوب المستقطب أن هذا الحجر يصنف على أنه حجر رملي حديدي، حيث يتكون بشكل أساسي من حبيبات الكوارتز، والتي ترتبط مع بعضها البعض بواسطة أكاسيد الحديد ذات اللون الداكن. كما يظهر من الفحص أن حبيبات الكوارتز تتدرج من الحبيبات الدقيقة إلى الحبيبات المتوسطة الخشونة، والتي تصنف معظمها على أنها ذات حواف شبه حادة إلى حادة. كما يظهر من الفحص تعرض حبيبات الكوارتز إلى التشويه الميكانيكي، والمتمثل في بعض التشققات الدقيقة جداً، والتي تعبر عن الإجهادات التي يتعرض لها الحجر. كما يلاحظ هجرة أكاسيد الحديد وترسيبها على أسطح الحبيبات في أماكن متفرقة كما هو موضح في الصور، وتمت عملية الفحص هذه في كلية العلوم قسم الجيولوجيا جامعة سوهاج.

توضح **Thin section** لعينة من الحجر الرملي وطريقة تجهيزها ووضعها أسفل الميكروسكوب والتي تم استدارتها من جميع الاتجاهات.

- تبين من خلال الفحص بالميكروسكوب المستقطب لعينات الحجر الرملي المنحوت منه التمثال موضوع الدراسة، أن حبيبات الكوارتز ترتبط مع بعضها البعض بواسطة أكاسيد الحديد ذات اللون الداكن، وظهر أيضا من الفحص أن الحبيبات تتدرج من الحبيبات الدقيقة إلي الحبيبات المتوسطة الخشونة، والتي تصنف معظمها علي أنها حواف شبه حادة إلي حادة، كما أتضح من الفحص تعرض حبيبات الكوارتز إلي التشوه الميكانيكي، والمتمثل في بعض التشققات الدقيقة والتي تعبر عن الإجهادات التي يتعرض لها الحجر. كما يلاحظ أيضا هجرة أكاسيد الحديد وترسيبها علي أسطح الحبيبات في أماكن متفرقة.

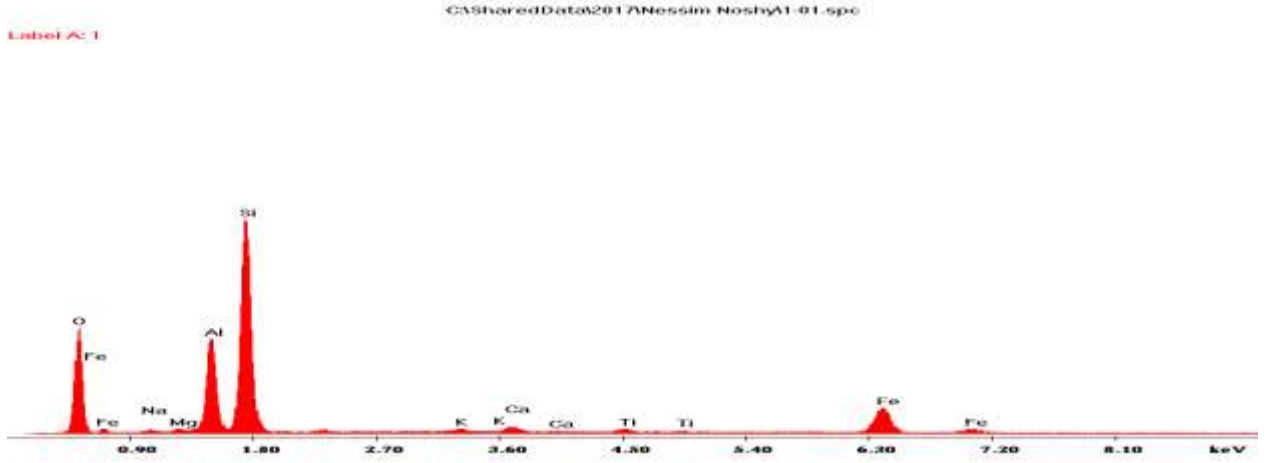
عينة حجر رملي ضعيف توضح العناصر المكونة لها توضح وجود سيليكات الألومونيوم المائية والبوتاسيوم

- وجود سيليكات الألومونيوم المائية (OH10) Si4 Al4 O8

- نسبة البوتاسيوم عالية جدا

- إحلل الثلاث عناصر الصوديوم والبوتاسيوم والكالسيوم لبعضهم البعض - وتوضح انه صخر متحول وليس صخر رسوبي وهو كوارتزيت متحول عن الحجر الرملي وحصل له إعادة تبلور مع فقد نسبة الفراغات.

- جاءت نتائج التحليل باستخدام EDX، مؤكدة نتائج التحليل باستخدام حيود الأشعة السينية، حيث أتضح من خلال هذا التحليل احتواء العينات من الحجر الرملي علي عناصر السيلكون، الأكسجين، الحديد، الكربون، الكلور، الكالسيوم، الألومنيوم، الماغنسيوم والصوديوم.

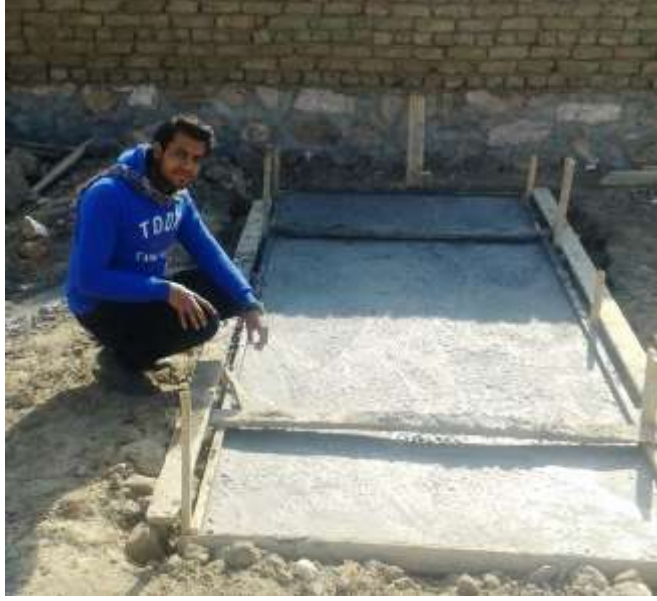
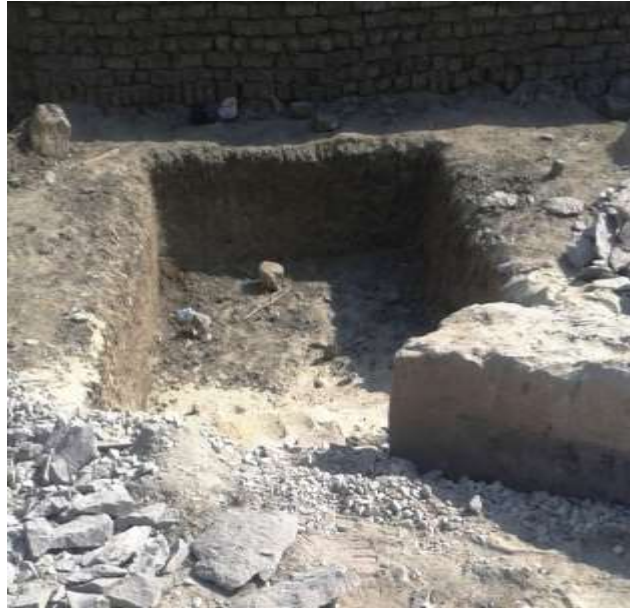
صورتوضح إزالة التربة الأثرية القديمة المشبعة بالمياه وإحلال التربة الخرسانية الجديدة المكونة من الأسمنت والرمل المعالج (بمشاركة الباحث) مشروع القوات المسلحة لترميم طريق الكباش.

*تم عمل قواعد خرسانية جديدة أسفل التمثال لحمايته من تأثير المياه الجوفية حيث تم حفر القاعدة أسفل التمثال على عمق حوالي 50سم وذلك لإزالة التربة الرديم والمشبعة بالمياه الجوفية والأملاح وإحلالها بقاعدة خرسانية جديدة مكونة من أسمنت ورمل وعزلها بالبيتومين ثم وضع الخيش المقطرن لزيادة حماية العزل وذلك بواسطة مشروع ترميم طريق الكباش بواسطة القوات المسلحة وهذا يتضح من خلال الصور الآتية :

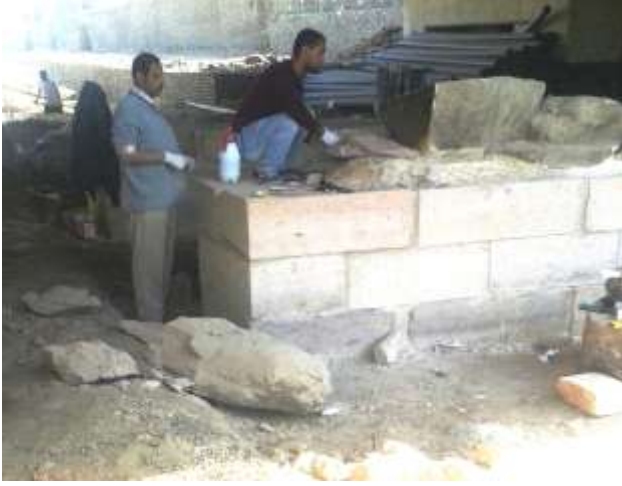
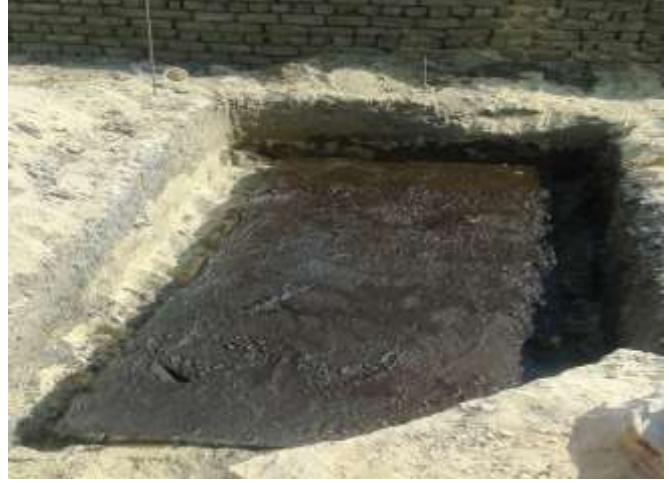
صور توضح خطوات عمل القاعدة الخرسانية الجديدة أسفل التمثال وعزلها بالبيتومين والخيش المقطرن (بمشاركة الباحث)* وإكمالاً لهذا المشروع أوصي بالعمل علي حماية التمثال من التأثيرات الفيزيوكيميائية لمياه الأمطار وأشعة الشمس المباشرة، ويتم ذلك عن طريق عمل نظام تغطية مناسب، يتوافق وينسجم مع طبيعة التمثال والموقع الأثري من حيث الشكل والحجم واللون. وتتمثل في عمل مظلة مناسبة لعرض التمثال، والتي تتكون من بعض التراكيب والشدادات المعدنية غير القابلة للصدأ، سهلة الفك والتركيب، حيث يتم تركيبها وتجميعها مع بعضها البعض بواسطة مجموعة من المسامير المعدنية، لتكون في النهاية الهيكل الخارجي للمظلة بالأبعاد المطلوبة، ويتم بعد ذلك دهان هذا الهيكل بلون مناسب بحيث ينسجم مع شكل التمثال والموقع الأثري، علي أن يغطي هذا الهيكل أو التركيب المعدني المكون للمظلة باستخدام ألواح من البلاستيك ذو اللون الفاتح للعمل علي انعكاس أشعة الشمس.
